Failure of airbags and three-point seat belts of motor vehicles, premium as well as top premium cars in multi-collision, exemplified by an accident outside the city of Idstein on Sept. 09, 01

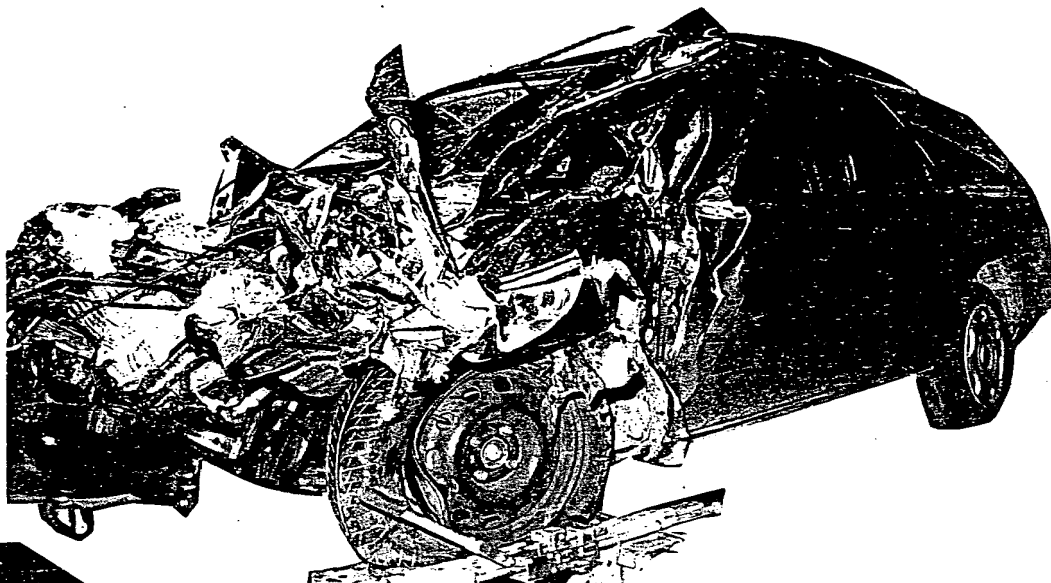
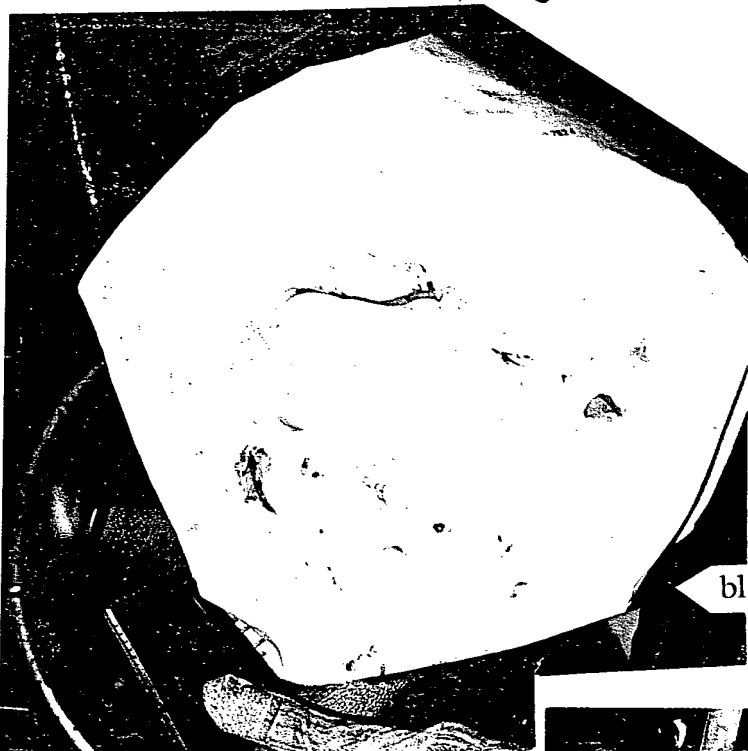
blood traces on the hull of airbag
